LA PREVENZIONE NELL'ARTE CONTEMPORANEA. *FERRO BIFRONTALE ARANCIONE E PLASTICO IN FERRO* DI PIETRO CONSAGRA

Roberta Cosenza, Claudia Pelosi

Dipartimento di Studi per la Conoscenza e la Valorizzazione dei Beni Storici e Artistici, Università degli Studi della Tuscia - Viterbo

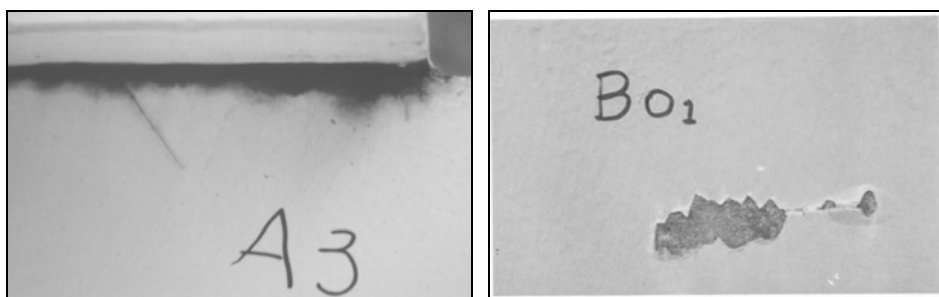
tal fine, è stato molto utile esaminare in dettaglio l'unico intervento di restauro subito dalle due opere nel 1991, svolto da un'equipe coordinata dal restauratore Rodolfo Corrias della Soprintendenza di Roma. Dalla lettura delle relazioni di restauro è stato possibile conoscere i materiali costitutivi delle opere e, soprattutto, il loro stato di conservazione che, prima dell'intervento di restauro risultava alquanto compromesso. Le sculture presentavano diversi danni, come battiture, graffi profondi e stiramenti, dovuti a sfregamento delle superfici, a causa delle enormi dimensioni e della loro pesantezza. La vernice aveva ceduto in diverse parti che lasciavano l'acciaio sottostante a vista e creavano dei potenziali e pericolosi punti di ingresso alla corrosione. Questa era penetrata all'interno, al di sotto della vernice, e stava danneggiando le sculture corrodendone il metallo (fig.2). Pericolose concentrazioni di ruggine avevano aggredito le lamiere che si erano dissaldate in numerosi punti.

Figura 2 – Particolari delle sculture prima del restauro del 1991 nei quali si evidenziano fenomeni di corrosione e distacco della vernice, (foto di Rodolfo Corrias).

Gli spigoli, che secondo la visione di Consagra "devono apparire vivi come la forza di un cavallo da tiro" [4], si erano sbeccati, e notevoli quantità di stucco da manutenzione si erano distaccate soprattutto lungo le giunture delle lamiere. Inoltre sulle superfici levigate si erano accumulate scolature di vernici di manutenzione.

L'intervento di restauro fu molto complesso e articolato e fu caratterizzato dall'uso della tecnologia di metallizzazione (zincatura a caldo a spruzzo), applicata per la prima volta nella storia del restauro, su un'opera d'arte [3]. Le vernici originali furono rimosse, perché fortemente degradate, e sostituite da un sottofondo a base di resine epossidiche. La colorazione finale venne ottenuta tramite uno smalto poliuretanico bicomponente applicato a pennello. Tutte le fasi di restauro furono seguite dall'artista.

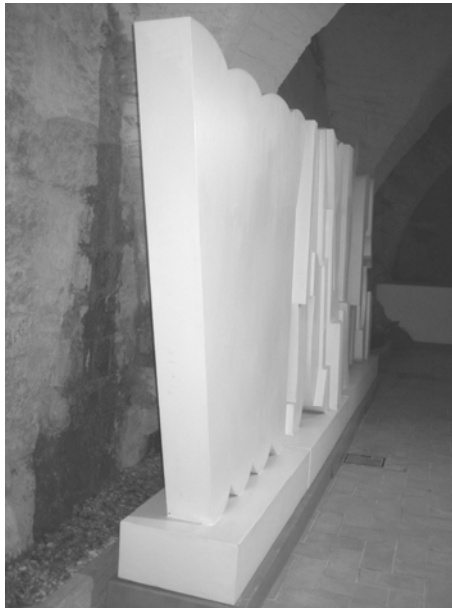
La scultura *Plastico in ferro*, come visibile in figura 3, risultava addossata ad una parete con evidente infiltrazione d'acqua. Per questo motivo i valori di UR registrati in prossimità di questa opera sono molto elevati. In questo caso le maggiori fluttuazioni dell'UR si registrano in autunno e in inverno e sono determinate principalmente dal riscaldamento forzato degli ambienti. L'elevata UR e le sue fluttuazioni stavano innescando processi ossidativi a carico del metallo visibili soprattutto alla base della scultura ed in prossimità dei fori praticati in occasione del restauro del 1991 (fig. 4).

Figura 3 – Plastico in ferro, sulla parete è visibile l'infiltrazione d'acqua.

Nella primavera del 2008, dopo una attenta analisi dei dati e della documentazione fotografica da parte delle istituzioni competenti, si è deciso di spostare le sculture nell'atrio dell'Auditorium del Rettorato (fig. 5 nella Tavola a colori), operazione non certamente semplice data la dimensione delle opere. Questa nuova collocazione dovrebbe assicurare, almeno nell'immediato, un arresto dei fenomeni di degrado che sono stati

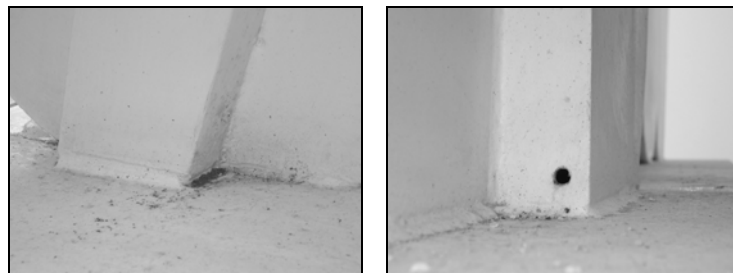
Figura 4 – Plastico in ferro, fenomeni di corrosione visibili alla base della scultura.

umidità relativa nonché forti variazioni dello stesso parametro (anche del 40% su un mese) che avevano già cominciato ad innescare processi ossidativi alla base delle sculture. Da un semplice esame visivo è stato possibile constatare, dalla presenza di ruggine in superficie, processi ossidativi in atto, soprattutto sugli elementi della scultura *Plastico in ferro*, interessata da valori di umidità relativa più elevati. La scultura *Ferro bifrontale arancione*, invece, trovandosi in prossimità della porta di uscita, era soggetta a un maggiore ricircolo d'aria e quindi a valori inferiori di UR ma più fluttuanti.

Il primo passo verso una corretta conservazione di queste sculture è già avvenuto grazie al loro spostamento in un altro ambiente ritenuto più idoneo, ma bisognerebbe ora intervenire urgentemente con operazioni di manutenzione che arrestino i processi ossidativi in atto per evitare che la corrosione penetri all'interno intaccando direttamente l'acciaio.

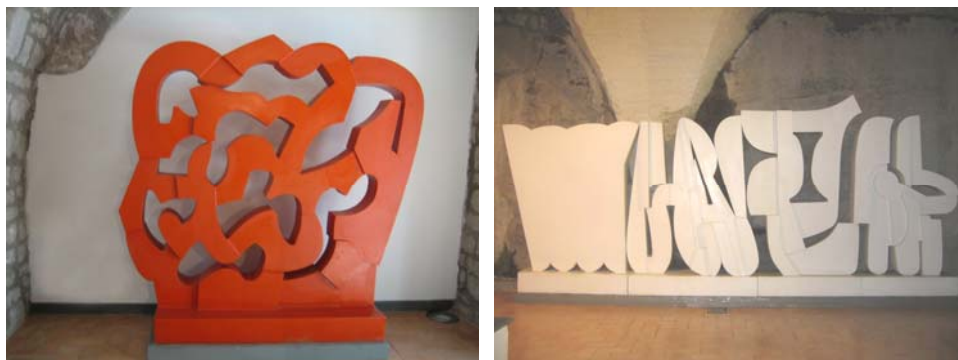
Le due opere sono realizzate in acciaio verniciato e, a partire dal 2005, furono collocate all'interno di due locali seminterrati del Rettorato dell'Università degli Studi della Tuscia (fig.1 nella Tavola a colori). Gli ambienti tuttavia non sembravano risultare idonei in modo particolare per l'elevata umidità relativa ma soprattutto per le notevoli variazioni di questo parametro, legate anche alla presenza di sistemi di riscaldamento intermittenti e stagionali.

Figura 1 – Ferro bifrontale arancione e Plastico in ferro nella vecchia collocazione

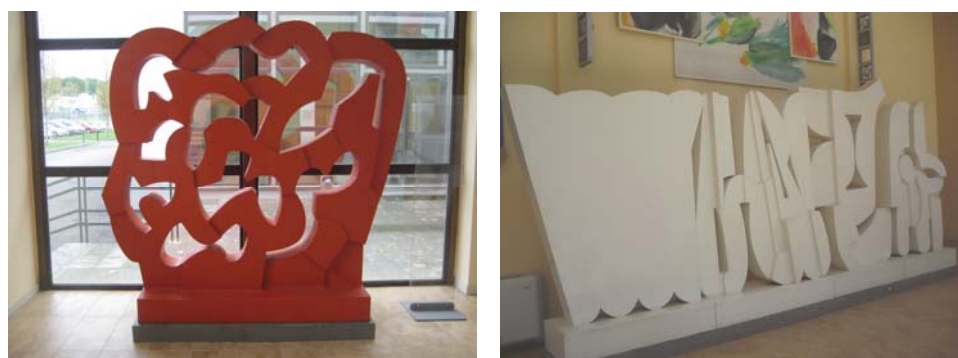
Figura 5 – Ferro bifrontale arancione e Plastico in ferro nella nuova collocazione
